Tratamiento R-20000[®] Pinta Rulli

Tratamientos anti-ataque químico
para rodillos cerámicos.
Reduzca el consumo de rodillos un 50%

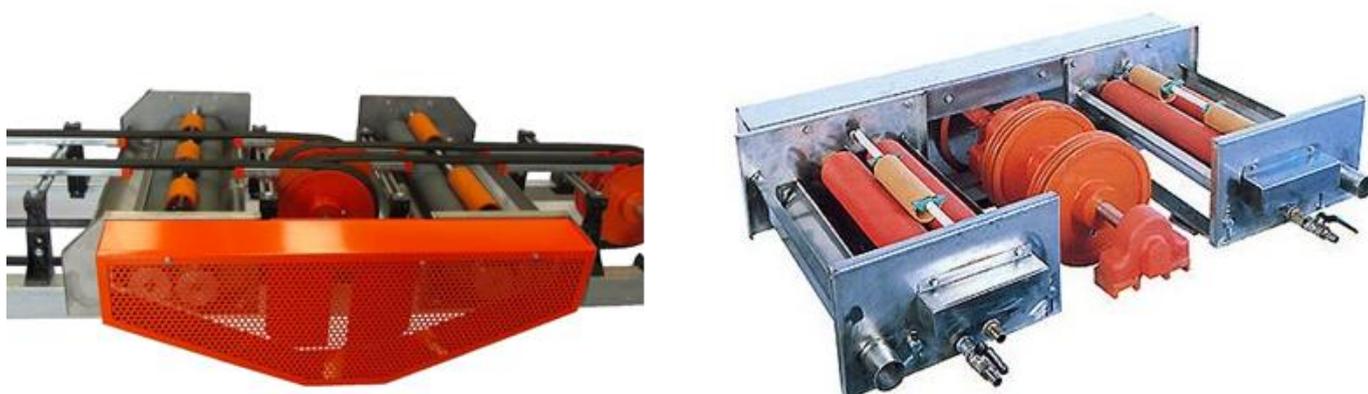
Diferentes modelos de engobadoras

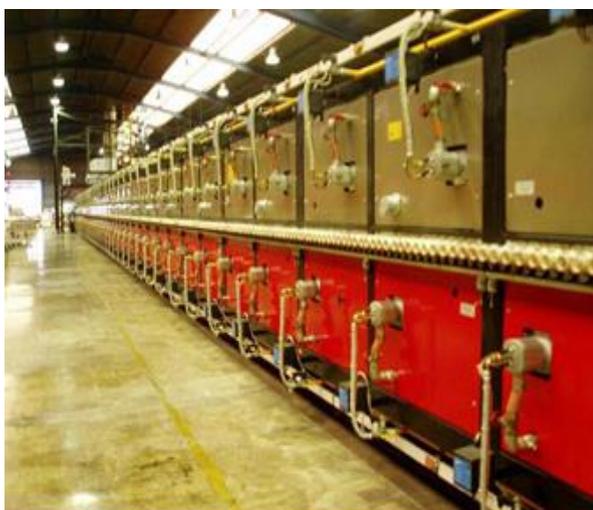
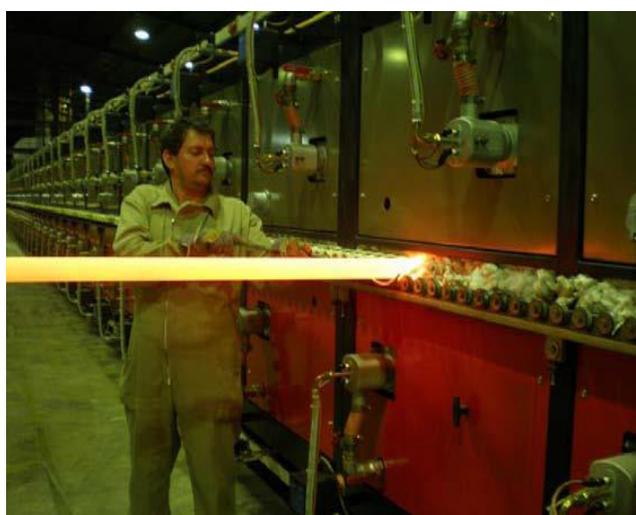
Horno con dotación de 1500 rodillos

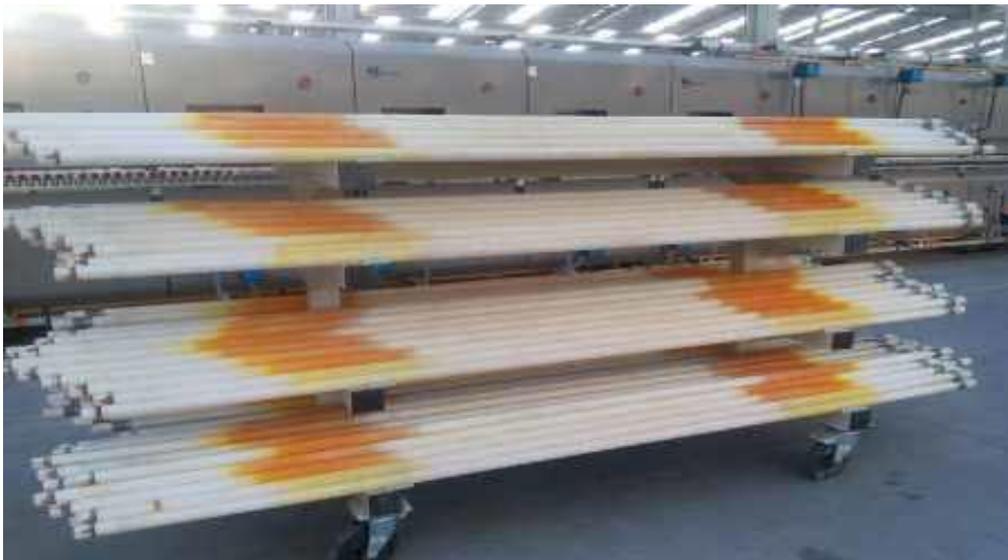
Rodillos atacados químicamente.

Con este tratamiento evitaremos que el ataque químico penetre en los rodillos y destruya la estructura mineralógica del rodillo cerámico, pues esta es la principal causa de las roturas de los rodillos cerámicos. A veces podemos creer que los rodillos no resisten el shock térmico, pero realmente lo que ocurre es que el rodillo es atacado químicamente y “está enfermo” y por eso no soporta los cambios de temperatura.

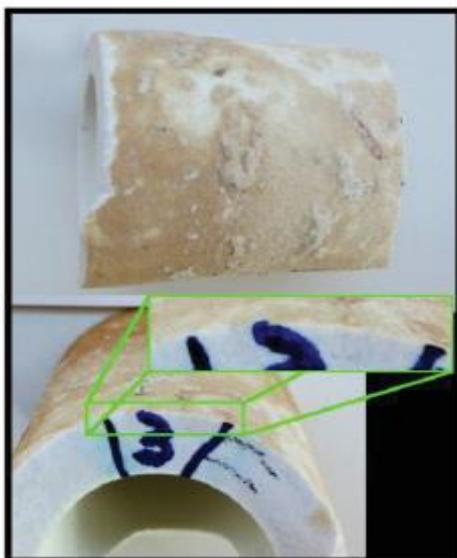
Penetración ataque químico en rodillo.

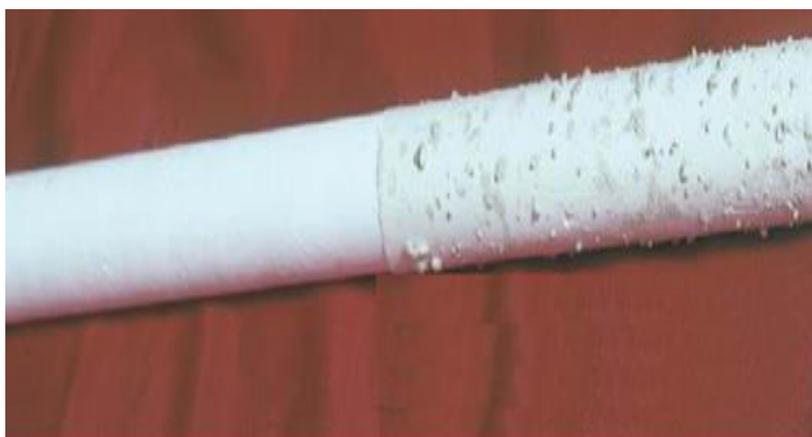
Rodillo con suciedad incrustada

La textura rugosa de algunos rodillos favorece a que la suciedad se adhiera con mayor facilidad al rodillo. Tras efectuar **el tratamiento R-20000 Pinta Rulli** en los rodillos, la superficie del rodillo queda extra suave y fina por lo que resulta mucho más difícil que la suciedad se adhiera.

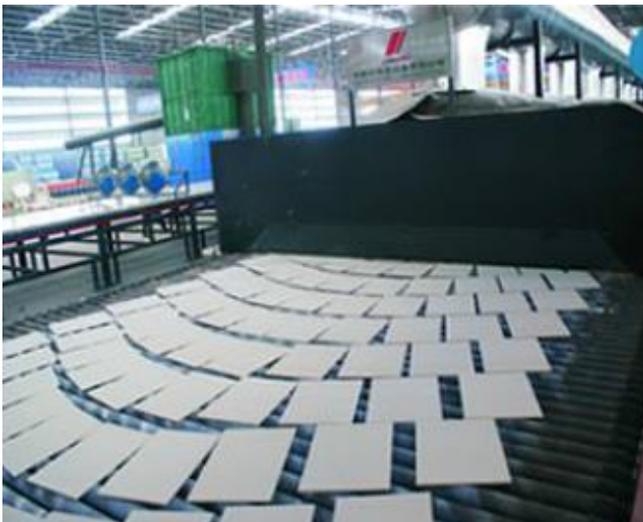
Avance material descontrolado

Observamos que cuando se montan los rodillos en el horno, los primeros meses flexionan poco y nuestro material avanza con normalidad, pero a. tercer mes vemos que empiezan las carreras de nuestros azulejos dentro del horno. Esto debido a que el ataque ha contaminado y el rodillo empieza perder sus propiedades, aumentando la flexión día tras día. Este tipo de problemas se acentúa en los hornos de nueva generación, con anchos de 3500 - 3750 mm. y dotados con rodillos de diámetro 60 x 4700 mm.

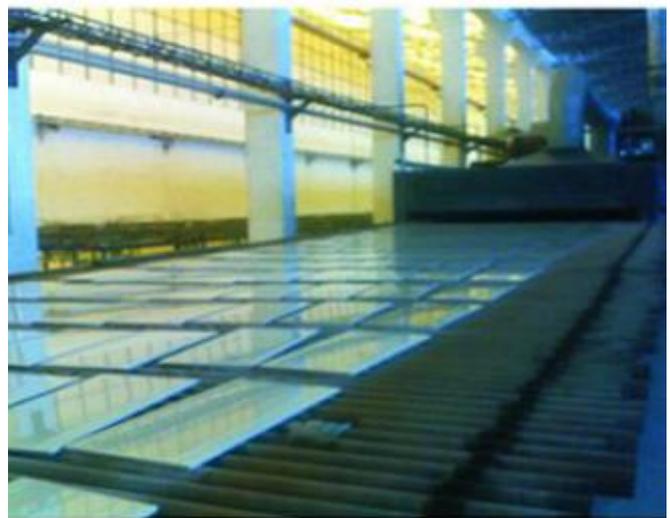
Avance material de forma correcta

Aquí es donde nuestro **revestimiento R-20000 Pinta Rulli** juega un importante papel, impidiendo que el rodillo se contamine y flexione.
