## Resultado del tratamiento R-20000 Pinta Rullii tras unos meses de trabajo.

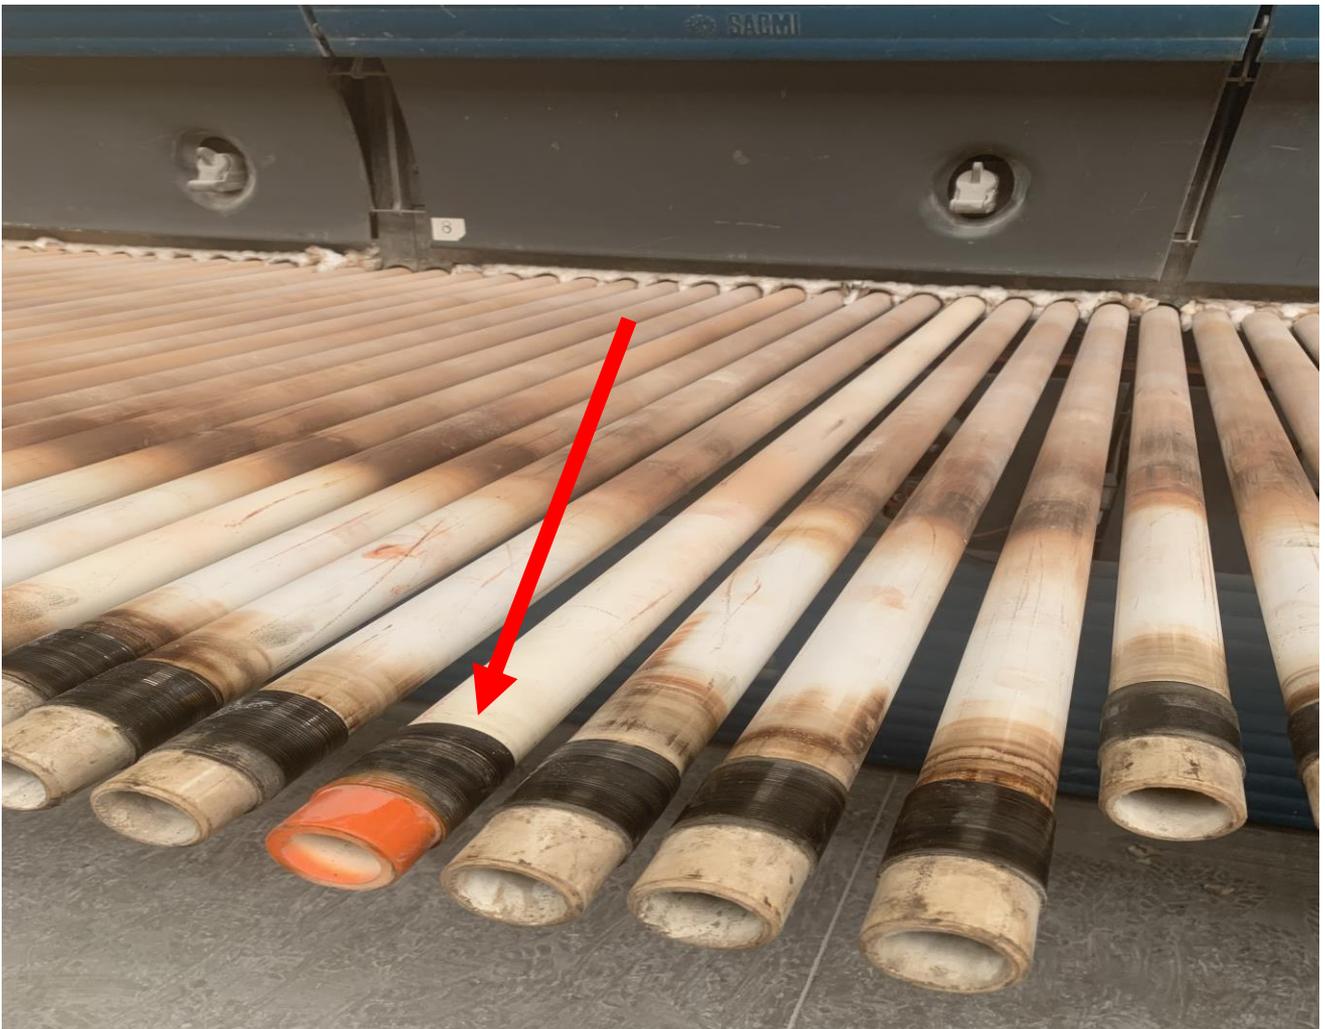
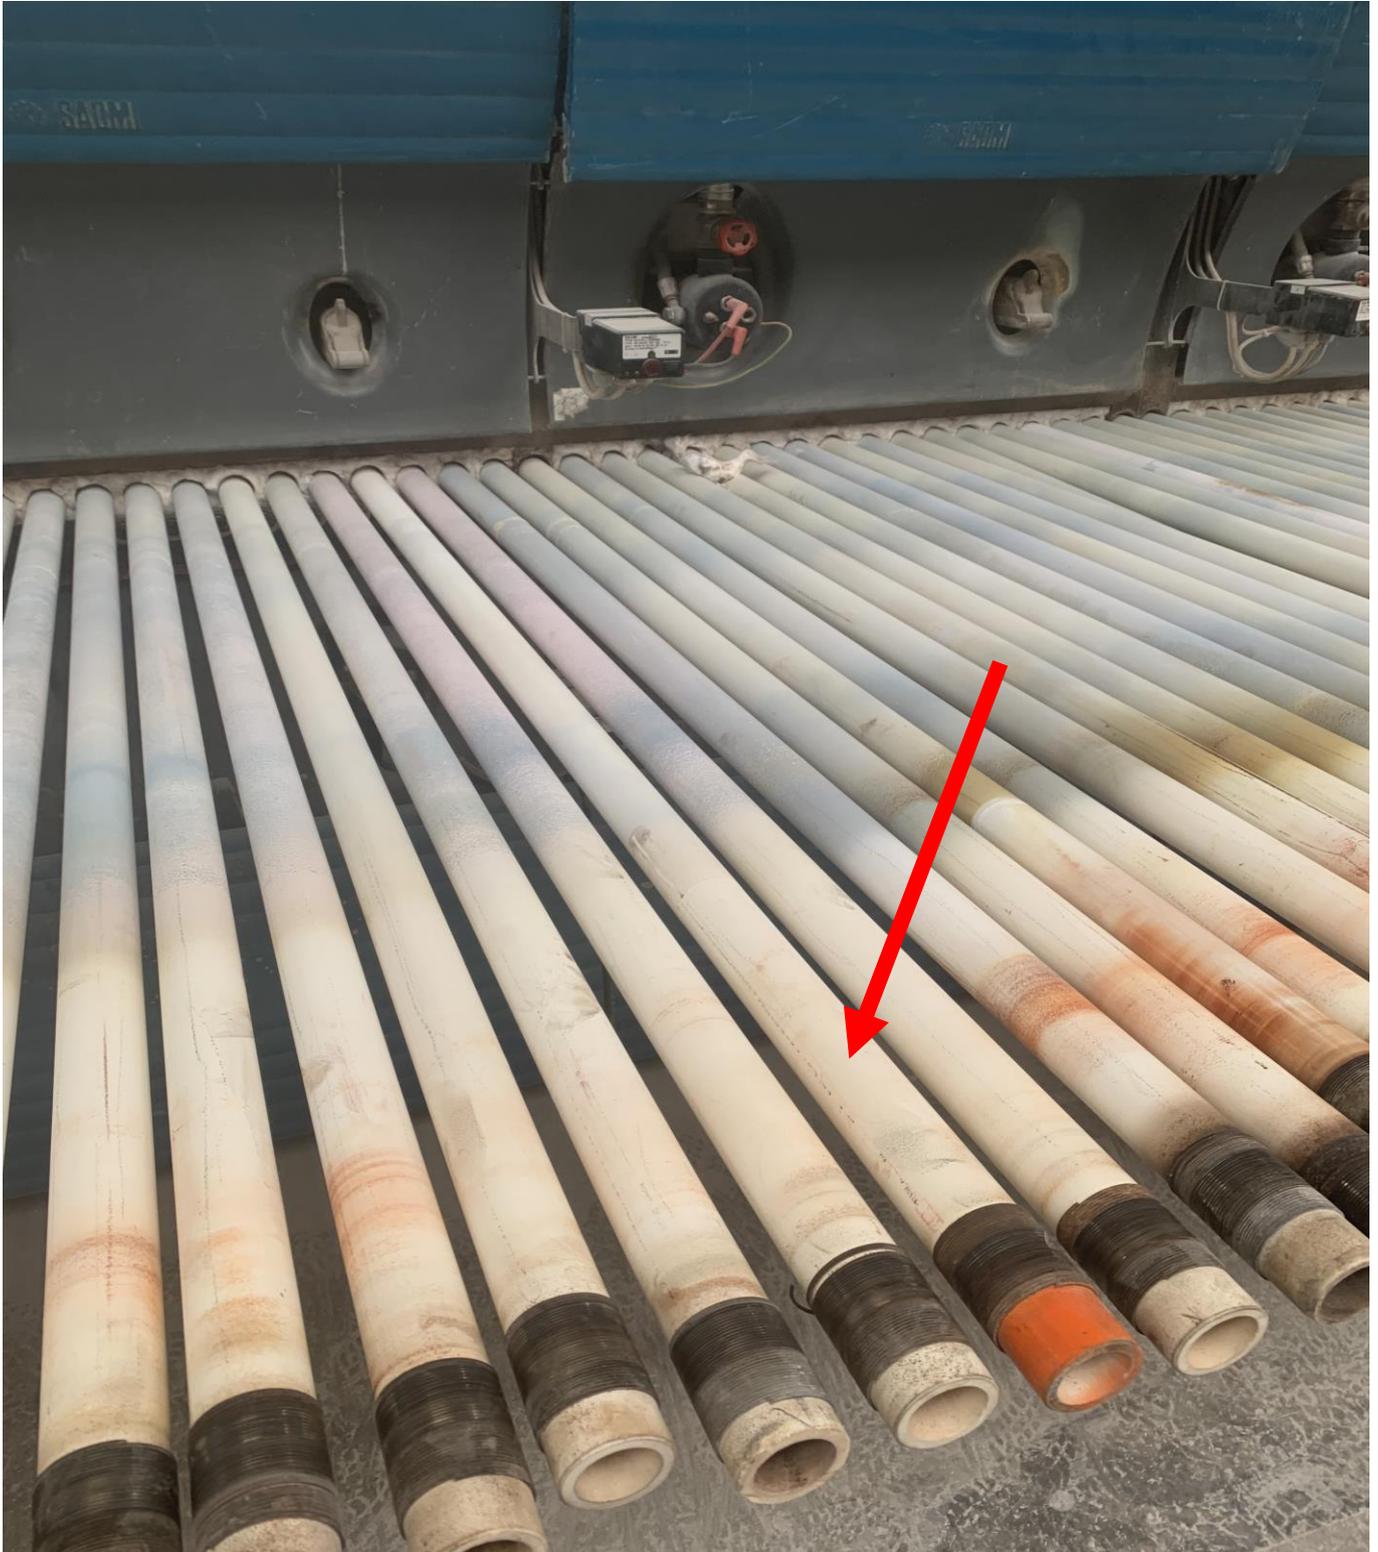
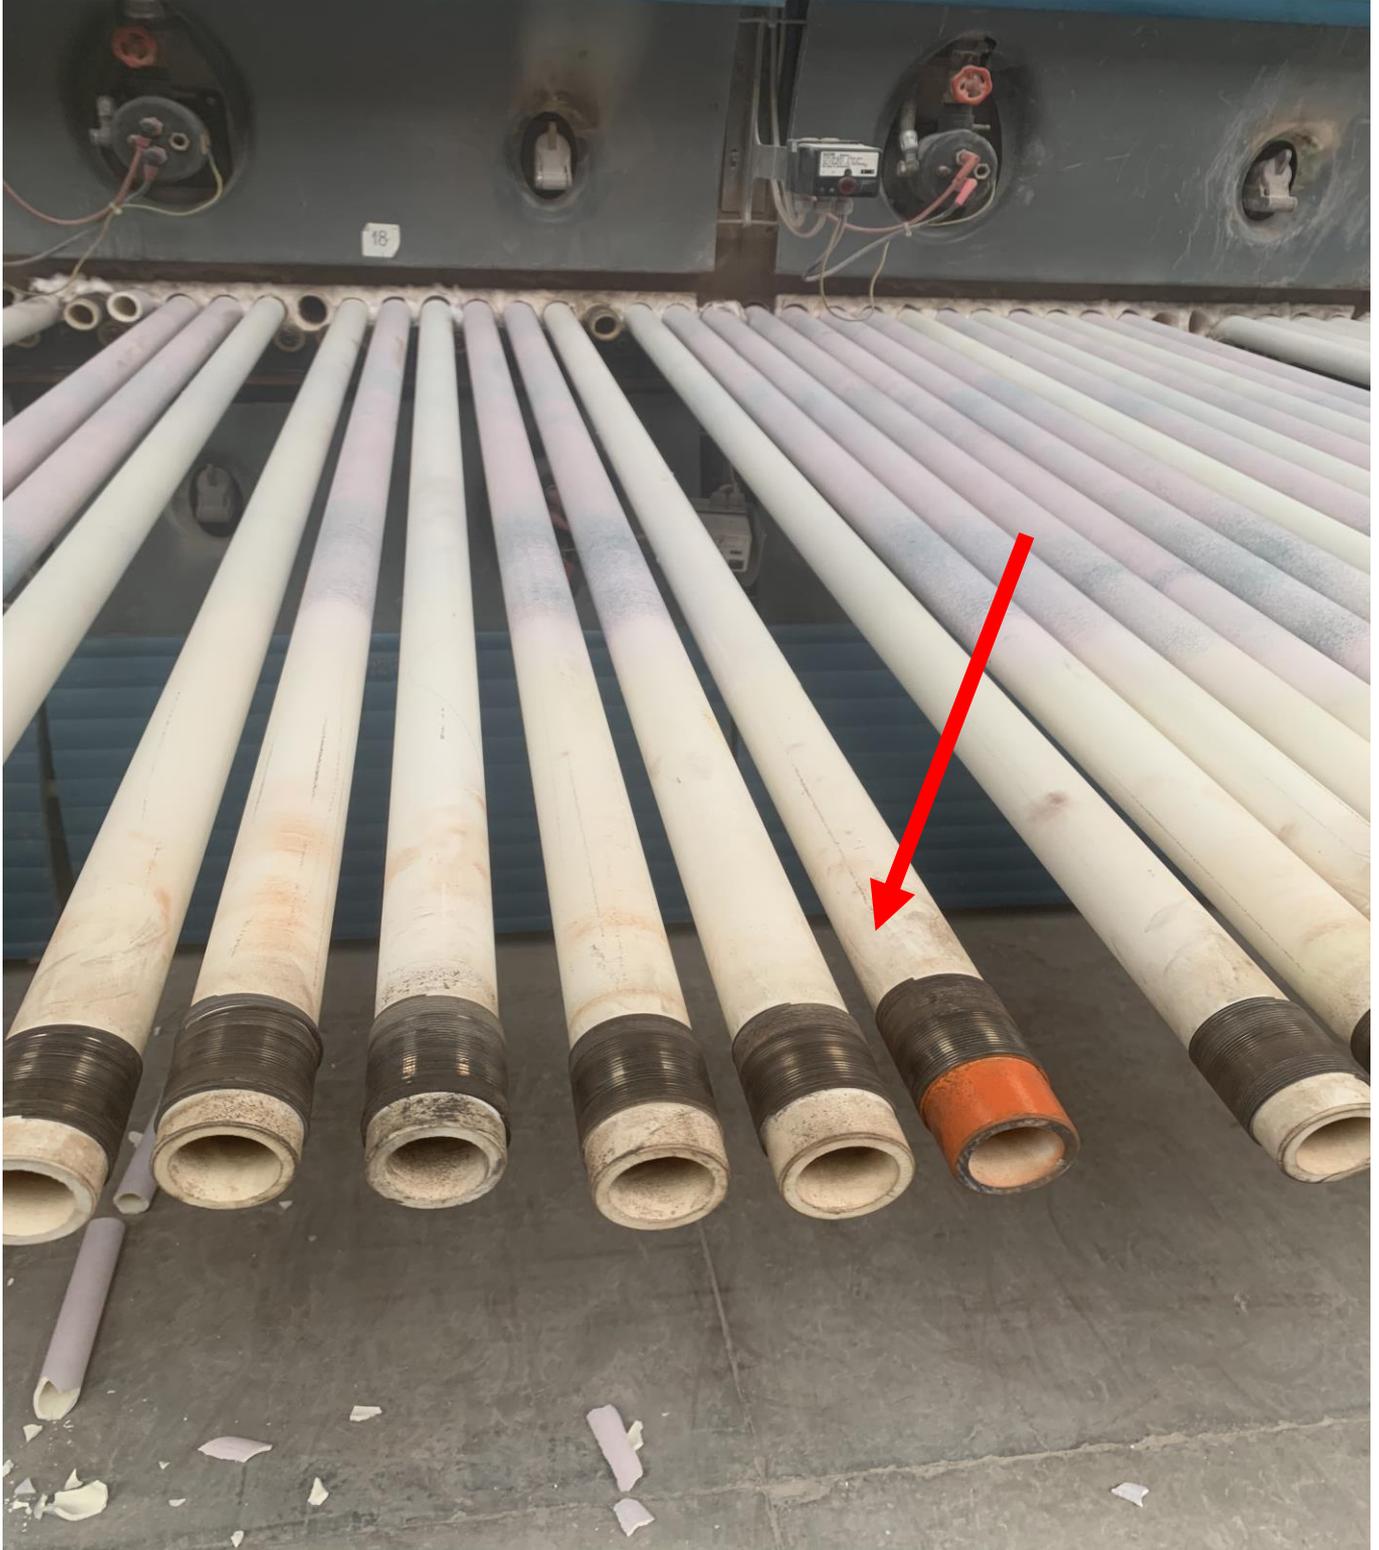
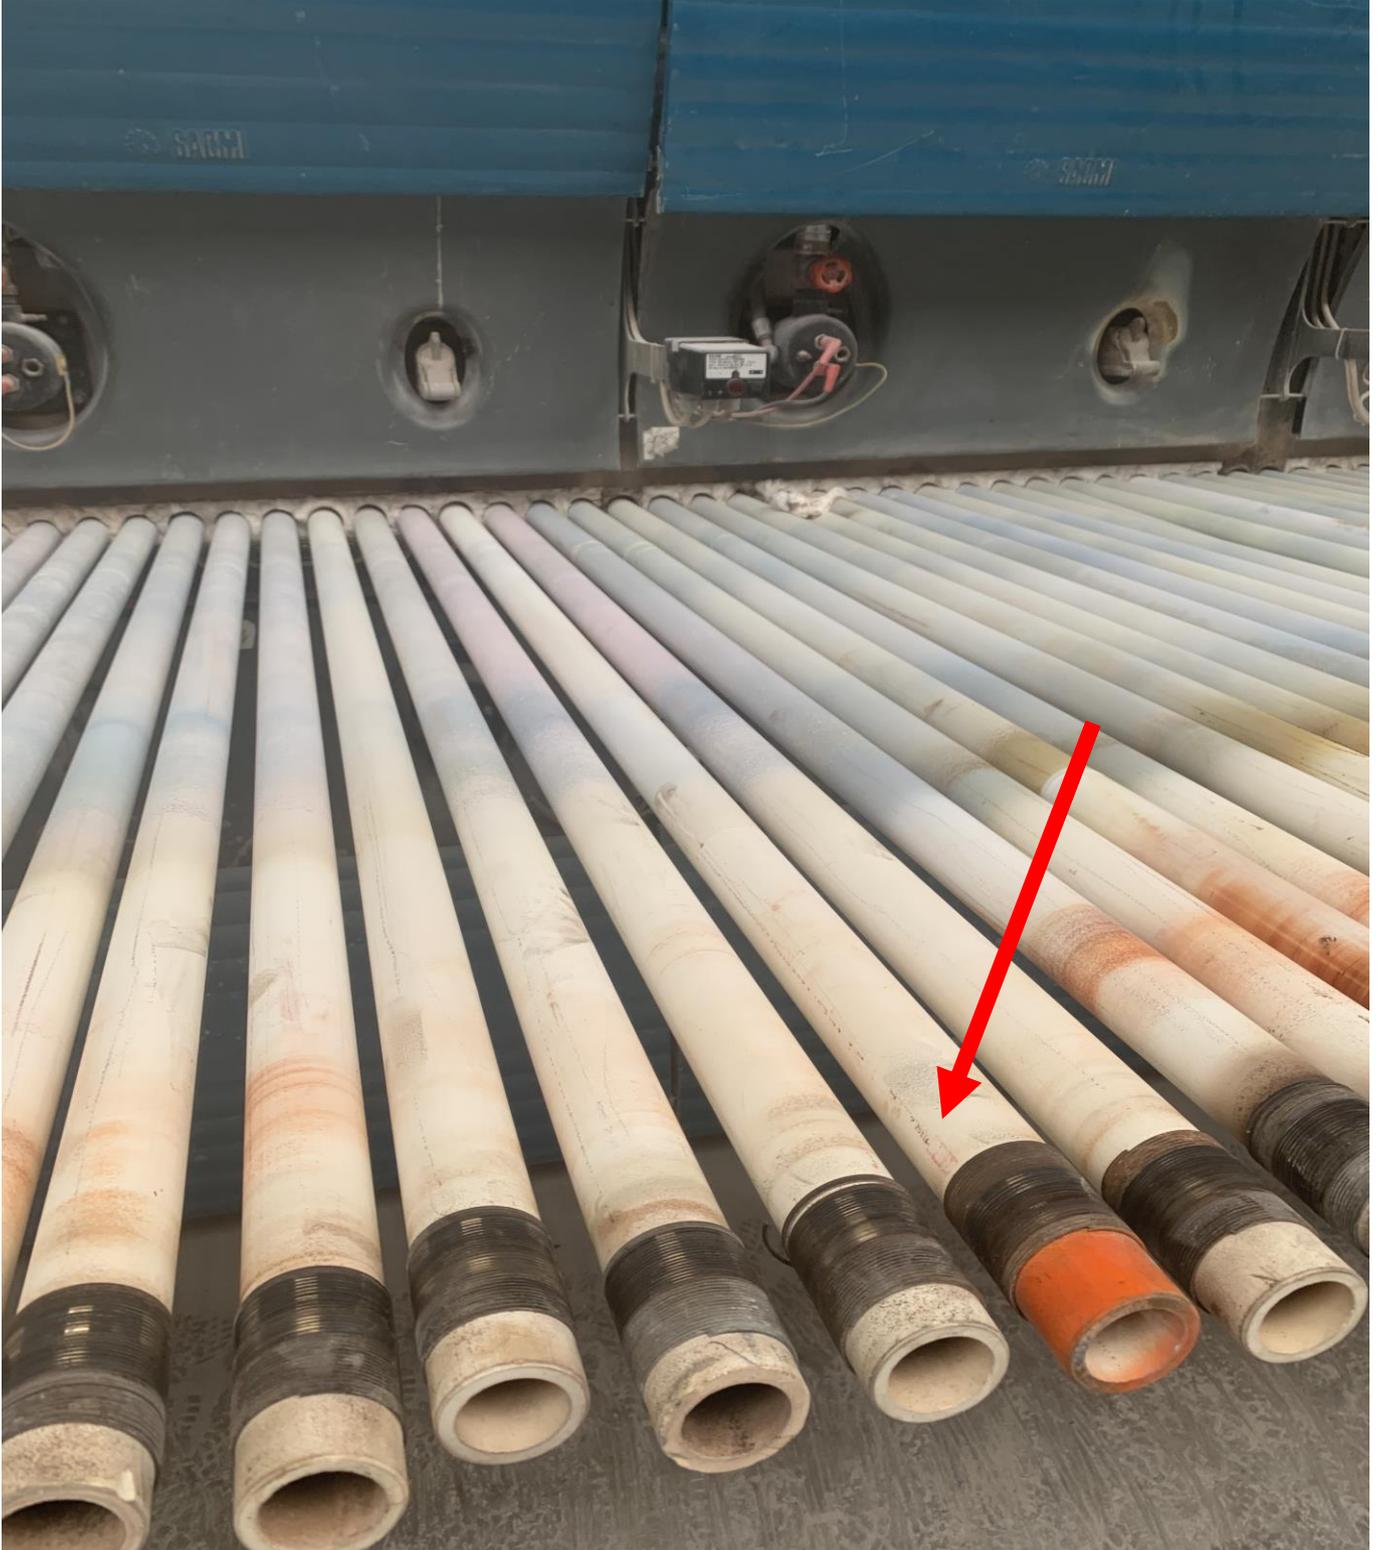
En las imágenes podemos ver con claridad la gran diferencia de los rodillos tratados con nuestro revestimiento **R-20000** Pinta Rullii que aparecen en las fotografías marcados con la flecha y pintados en el extremo con color naranja.

En los rodillos tratados con R-20000 se aprecia que:

- No se ha adherido la suciedad
- No ha penetrado el ataque químico.
